# Обслуживание рулонных кровель

Инструкция для работника управляющей компании

Инструкция «Обслуживание рулонных кровель» предназначена для работников управляющих компаний, ответственных за эксплуатацию крыш многоквартирных домов.

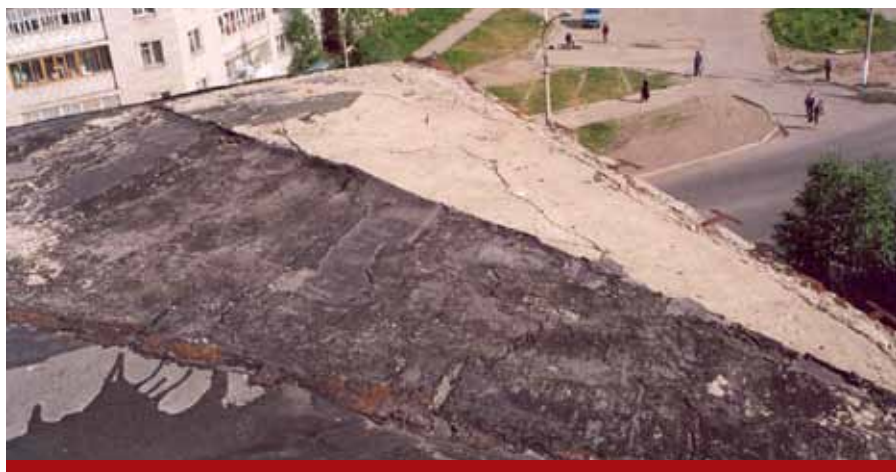
## ⊗ Отсутствие водоизоляционного ковра

Отсутствие кровельного ковра на всей кровле или отдельном участке. Возникает из-за нарушения технологии кровельных работ — наплавления кровельного ковра на неогрунтованное основание. В результате под воздействием ветровой нагрузки происходит отрыв кровельного ковра от основания.

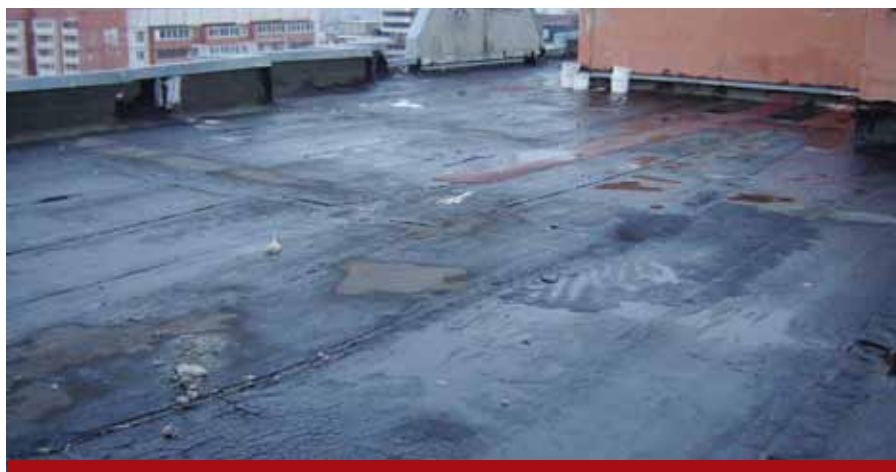
## ⊗ Отсутствие защитного слоя кровельного ковра

Отсутствие защитной крупнозернистой посыпки или окрасочного слоя на верхнем слое кровельного ковра. Возникает из-за нарушения правил эксплуатации кровли. Кровельный ковер под воздействием льда, снега со временем теряет крупнозернистую посыпку. Этот защитный слой необходимо восстанавливать в рамках текущих ремонтов.

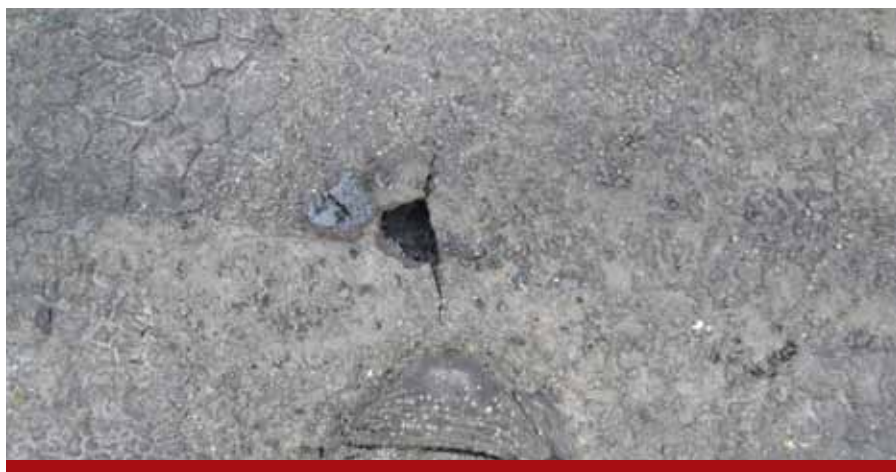
## ⊗ Механическое повреждение водоизоляционного ковра

Разрезы, пробоины и разрывы в кровельном ковре. Возникают при нарушении правил эксплуатации кровли. Наиболее распространенной причиной является очистка кровли от снега и льда с применением металлического инструмента. К механическому повреждению относится также дополнительная обработка швов при устройстве кровель.

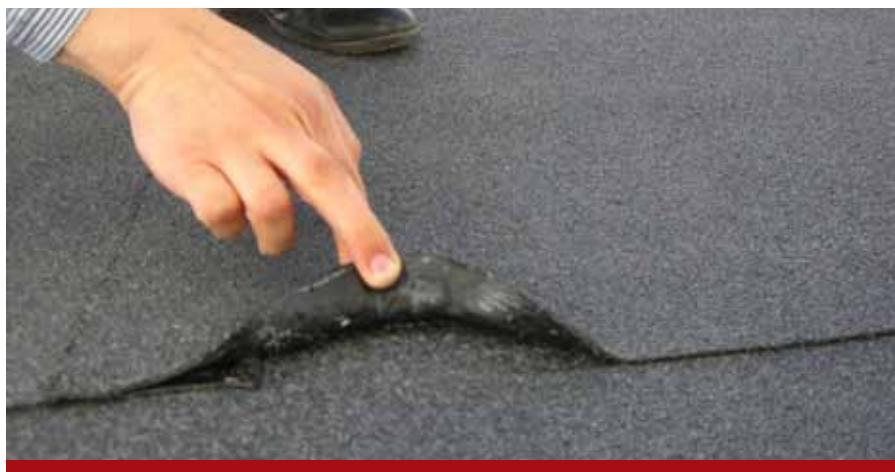
## ⊗ **Расслоение полотнищ материала водоизоляционного ковра**

Отслаивание одного слоя кровельного ковра от другого. Возникает из-за недостаточного разогрева материала при наплавлении.

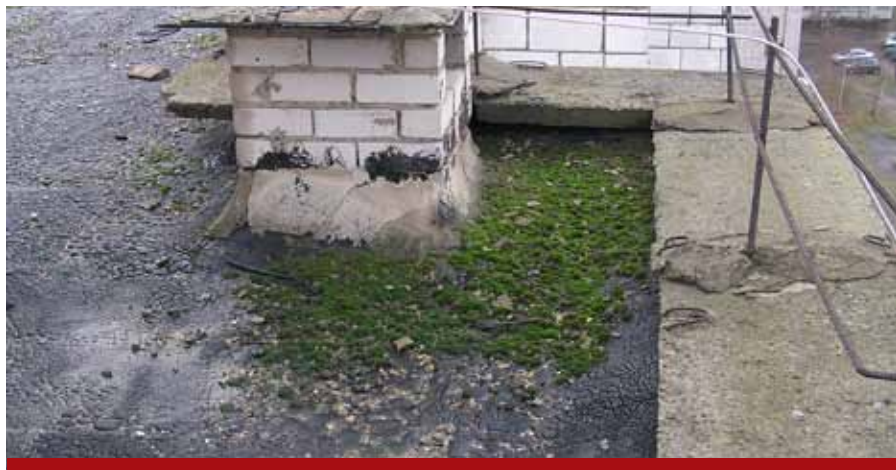
## ⊗ Биологическое разрушение кровельного ковра

Появление на поверхности кровельного ковра мха или прорастание травы, кустарника и т.п. Возникает обычно в зонах застоя воды. После высыхания луж на поверхности кровли остаются пыльные отпечатки, в которые могут попадать споры мха.

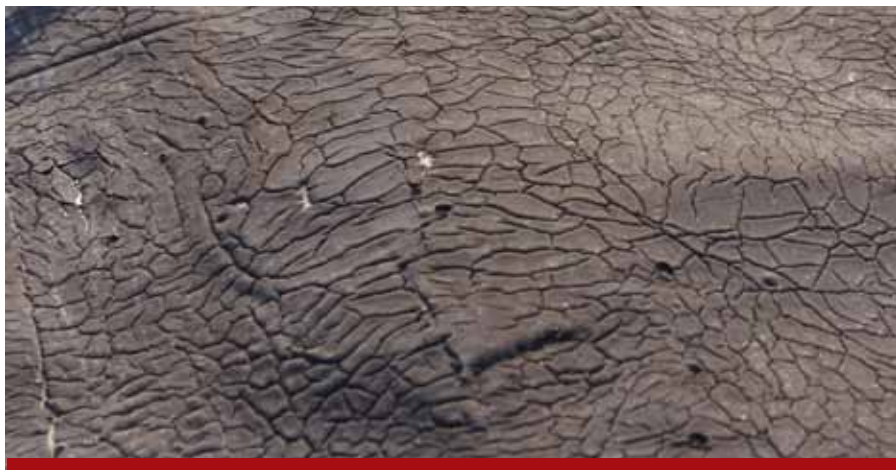
## ⊗ Растрескивание кровельного ковра

Трещины на материале кровельного ковра, не защищенного посыпкой. Возникают из-за разрушения битума под воздействием ультрафиолетовых лучей.

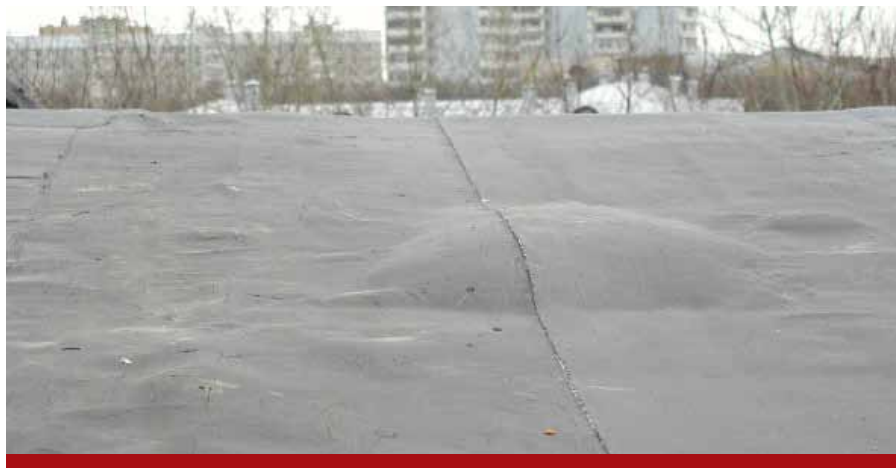
## ⊗ Вздутие кровельного ковра с образованием воздушных или /и водяных мешков

Небольшие по площади вздутия образуются из-за наплавления кровельного ковра на влажное основание, значительные по площади — из-за нарушения температурно-влажностного режима крыши. Причиной образования является отрыв слоев кровельного ковра от основания.

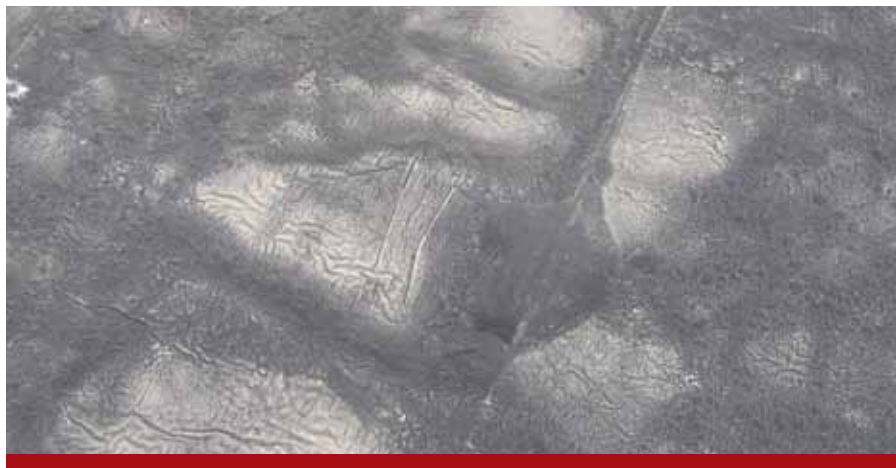
## ⊗ Вздутие кровельного ковра с образованием воздушных или /и водяных мешков (продолжение)

При проведении капитального ремонта на кровле с большой площадью вздутий, а также на совмещенных крышах, рекомендуется использовать материал Унифлекс ВЕНТ ТПВ с установкой аэраторов.

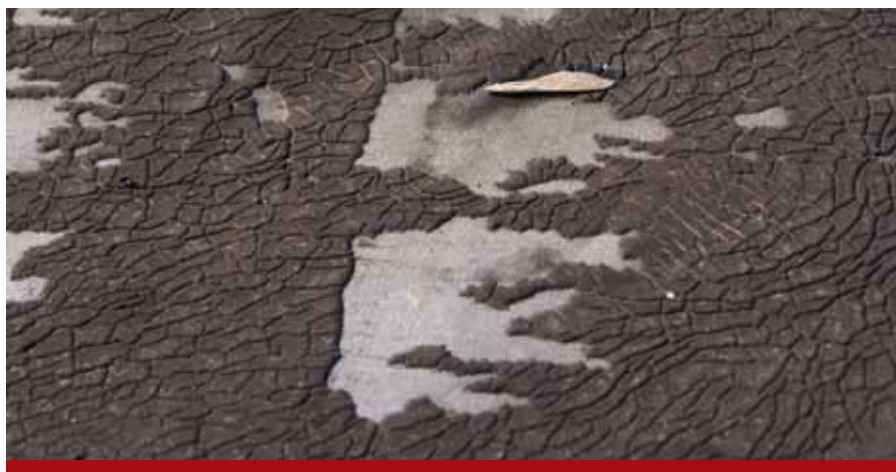
## ⊗ Разрушение верхнего покровного слоя материала до основы

Наличие на кровельном ковре пятен без верхнего слоя вяжущего. В таких местах видна основа материала. Дефект встречается на кровле из материалов с основой из стеклоткани.

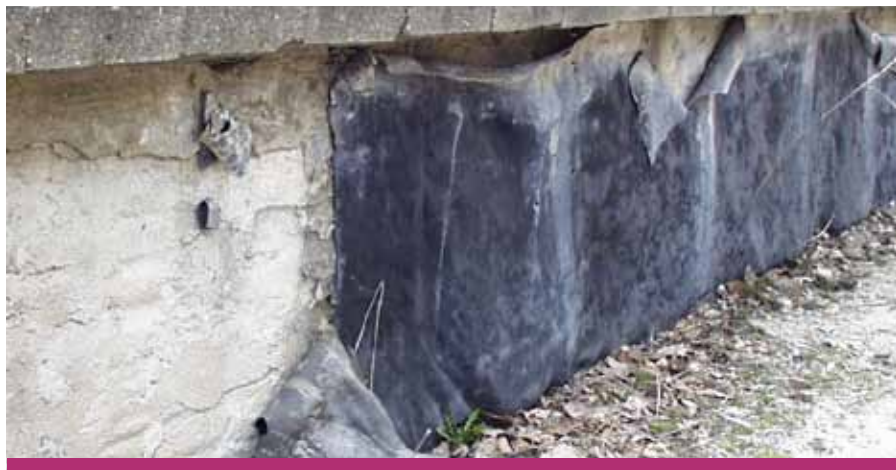
## ⊗ Отсутствие водоизоляционного ковра

Отсутствие на вертикальной поверхности стен или парапетов кровельного материала. Возникает по причине отслоения кровельного ковра от вертикальной поверхности из-за нарушения технологии устройства кровли: укладка на неподготовленное основание, отсутствие механического крепления ковра на вертикальной поверхности.

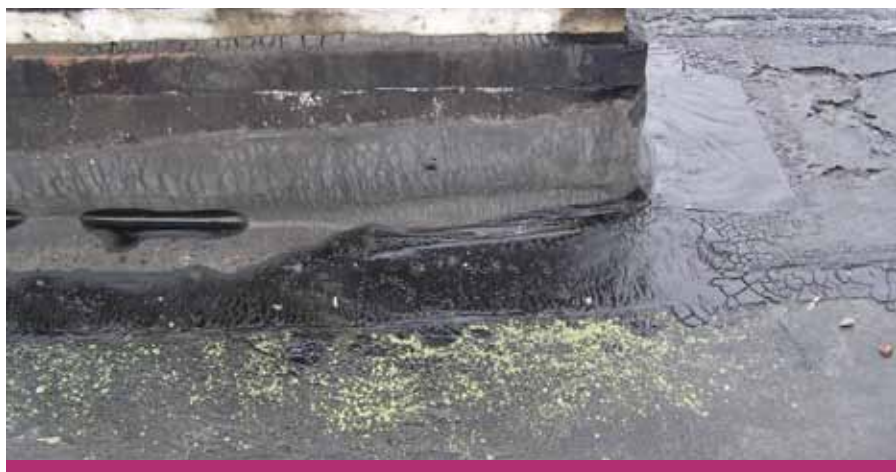
## ⊗ Отсутствие защитного слоя

Отсутствие защитной крупнозернистой посыпки или окрасочного слоя на верхнем слое кровельного ковра, заведенного на вертикальную поверхность стен или парапетов. Возникает из-за нарушения правил эксплуатации кровли. Кровельный ковер под воздействием льда, снега со временем теряет крупнозернистую посыпку. Этот защитный слой необходимо восстанавливать в рамках текущих ремонтов.

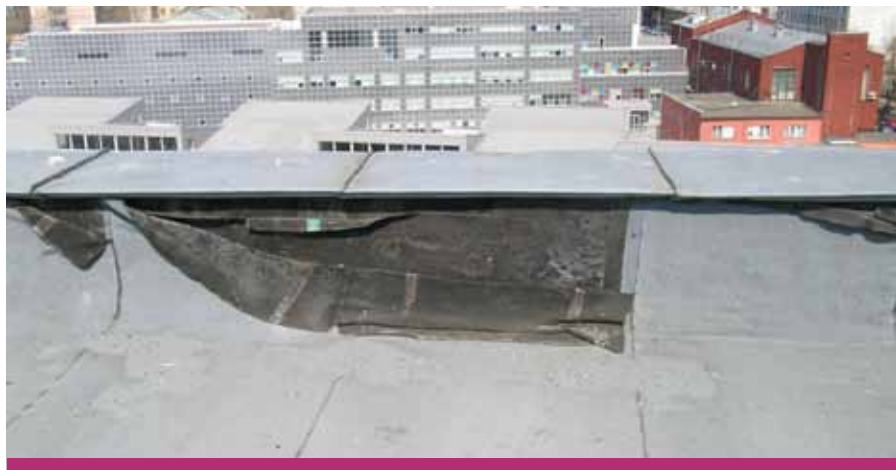
## ⊗ Отслоение кровельного ковра от вертикальной поверхности

Отслоение или сползание кровельного материала на вертикальной поверхности. Возникает из-за отсутствия механического закрепления верхней кромки кровельного ковра на вертикальной поверхности.

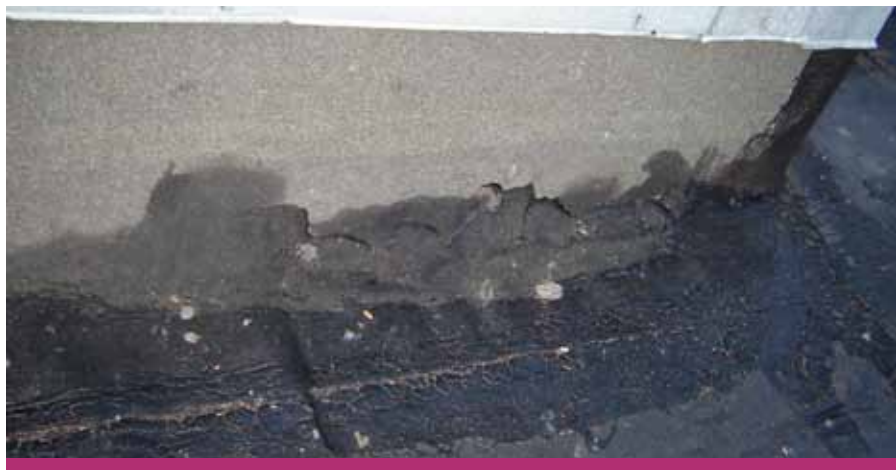
## ⊗ Механическое повреждение водоизоляционного ковра

Разрезы и разрывы в кровельном ковре возникают, как правило, из-за нарушения технологии выполнения работ: устройство примыкания к вертикальной поверхности без переходного бортика.

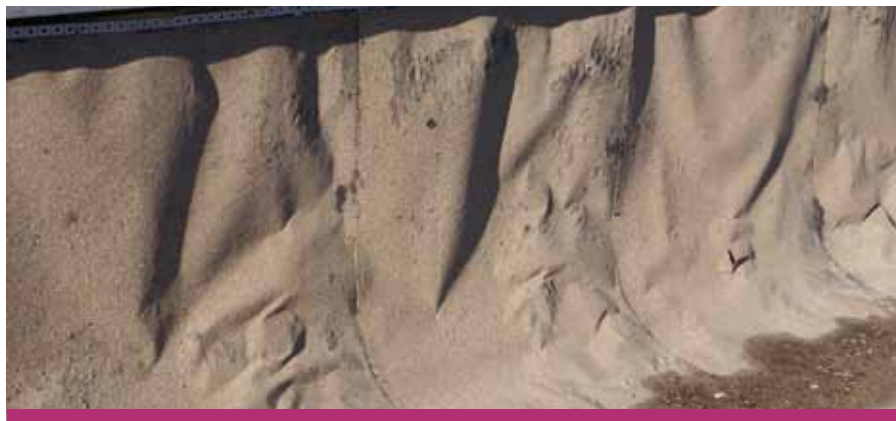
## ⊗ Вдутье водоизоляционного ковра с образованием воздушных или /и водяных мешков

Образование воздушных или водяных мешков на вертикальной поверхности — отслоение кровельного ковра от вертикальной поверхности без отслоения верхней кромки кровельного ковра. Возникает из-за нарушения технологии кровельных работ: наплавление на неоштукатуренную кирпичную стену или парапет, наплавление на неогрунтованную поверхность.

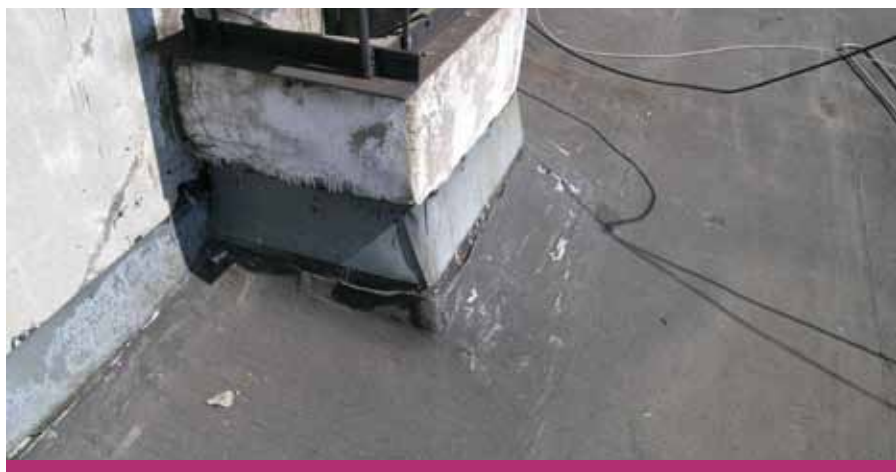
## ⊗ Разрушение верхнего покровного слоя материала до основы

Наличие на кровельном ковре пятен без верхнего слоя вяжущего. В таких местах видна основа материала. Дефект встречается на кровле из материалов с основой из стеклоткани.

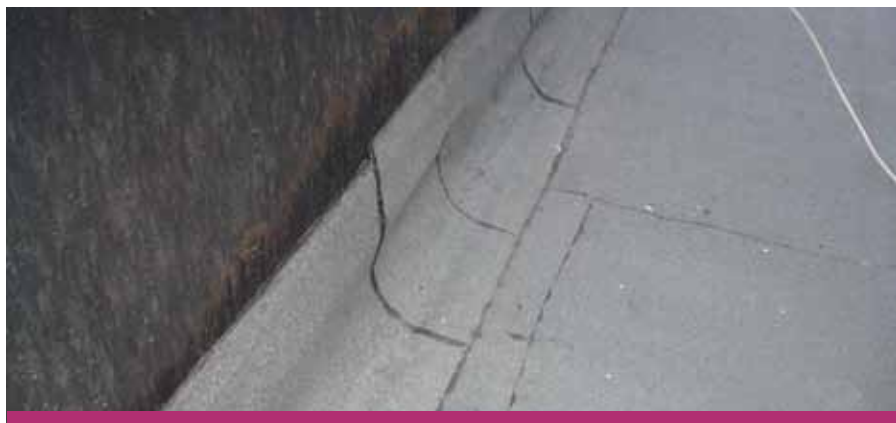
## ⊗ Отсутствие элементов из оцинкованной стали (защитных фартуков, окрытия парапета) или краевых реек

Отсутствие элементов крепления верхней кромки кровельного ковра на вертикальной поверхности — краевой рейки, защитного фартука из оцинкованной стали или элементов окрытия из оцинкованной стали. Причинами возникновения дефекта являются ошибки, допущенные при установке крепления кровельного ковра, защитных фартуков или окрытия парапета: использование забивных дюбель-гвоздей или забивных дюбель-гвоздей с пластиковой гильзой, крепление фартуков между собой, установка Т-образных костылей с шагом более 700 мм.

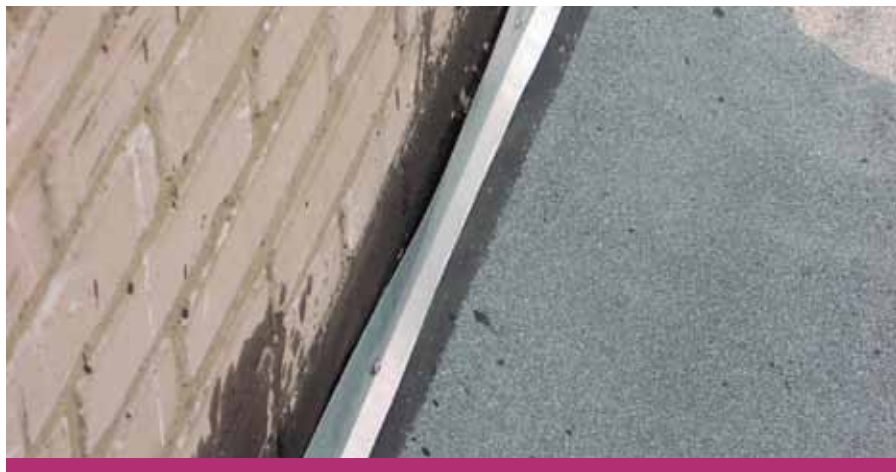
## ⊗ Отсутствие герметизации защитных фартуков или краевых реек

Отсутствие герметика на верхнем отгибе краевой рейки или защитного фартука.

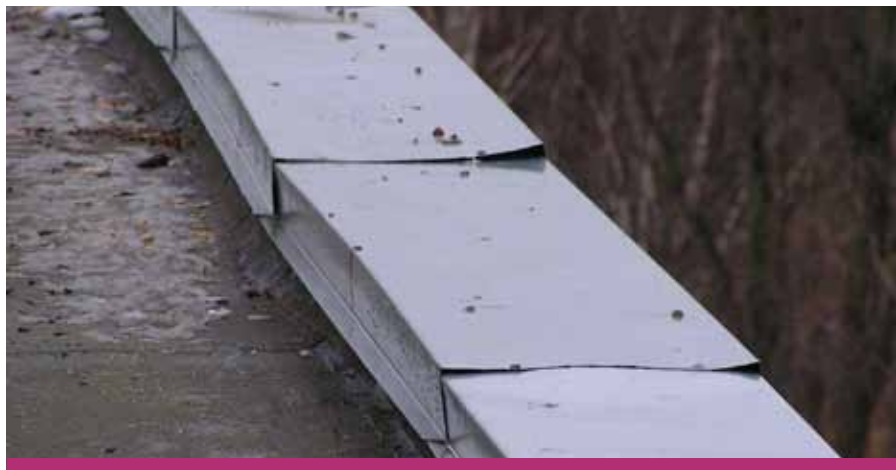
## ⊗ Неправильное крепление окрытия парапета

Крепление окрытия из оцинкованной стали на парапете с использованием гвоздей и саморезов. Соединение листов покрытия внахлест.

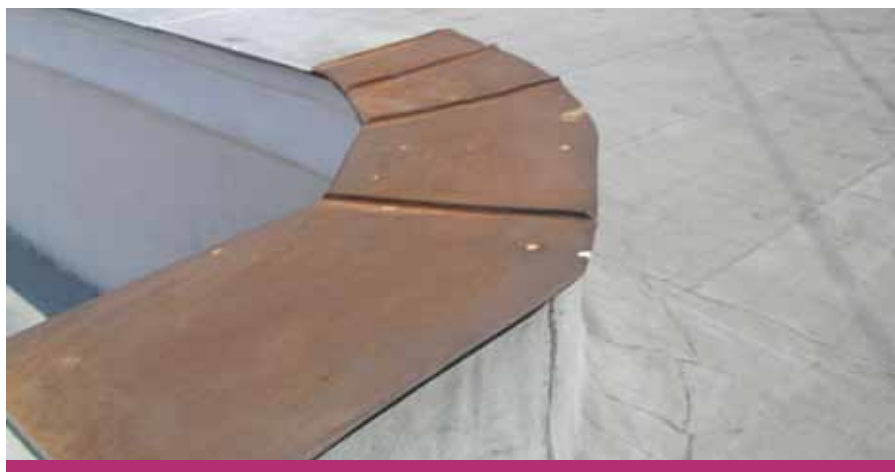
## ⊗ Коррозия элементов из оцинкованной стали

Пятна ржавчины на деталях из оцинкованной стали, возникающие из-за разрушения защитного слоя цинка на поверхности стали.

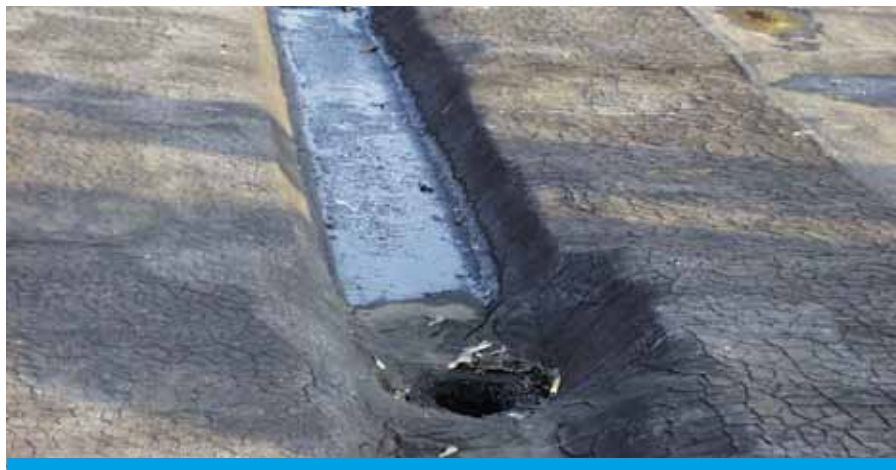
## ⊗ Нарушение уклонов (зоны застоя воды)

Образование зон застоя воды в ендовах, у водосточных воронок. Нарушение уклонов можно определить по наличию луж после дождя или по характерным пыльным отпечаткам после высыхания воды на этих участках. Застойные зоны у водосточной воронки возникают из-за ее неправильной установки: край воронки располагается выше уровня кровли.

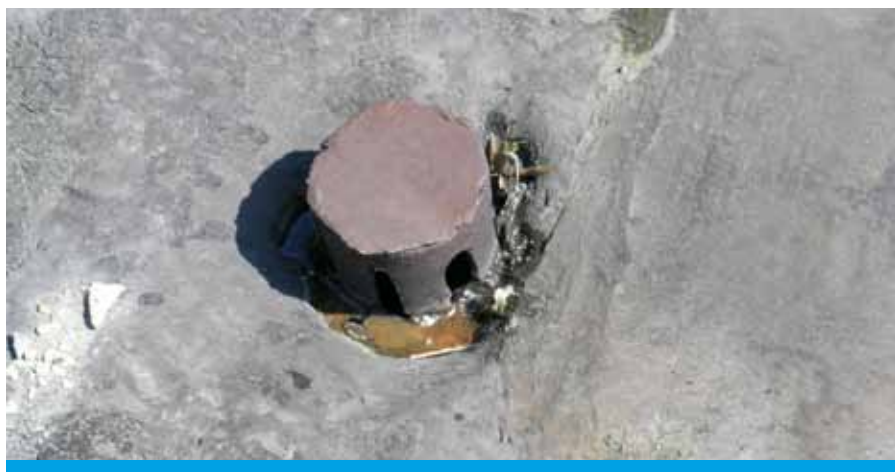
## ⊗ Отсутствие защитного слоя

Отсутствие защитной крупнозернистой посыпки или окрасочного слоя на верхнем слое кровельного ковра. Возникает из-за нарушения правил эксплуатации кровли. Кровельный ковер под воздействием льда, снега со временем теряет крупнозернистую посыпку. Этот защитный слой необходимо восстанавливать в рамках текущих ремонтов.

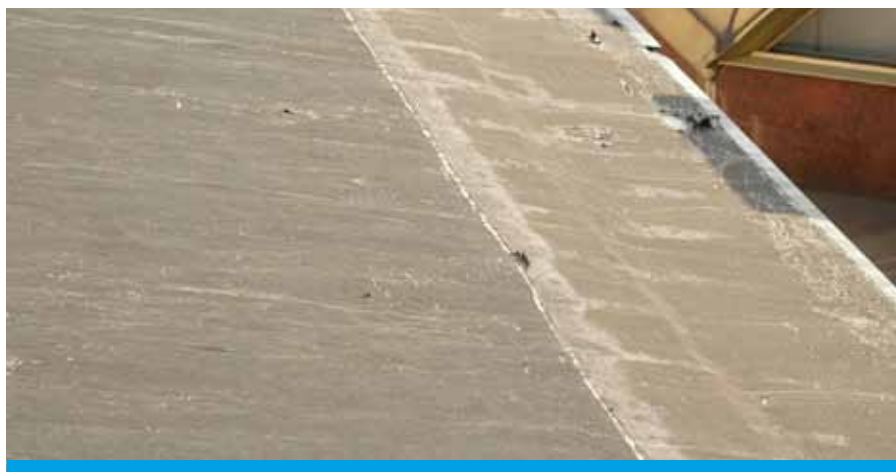
## ⊗ Механическое повреждение водоизоляционного ковра

Разрезы, пробоины и разрывы в кровельном ковре. Возникает при нарушении правил эксплуатации кровли. Наиболее распространенной причиной является очистка кровли от снега и льда с применением металлического инструмента.

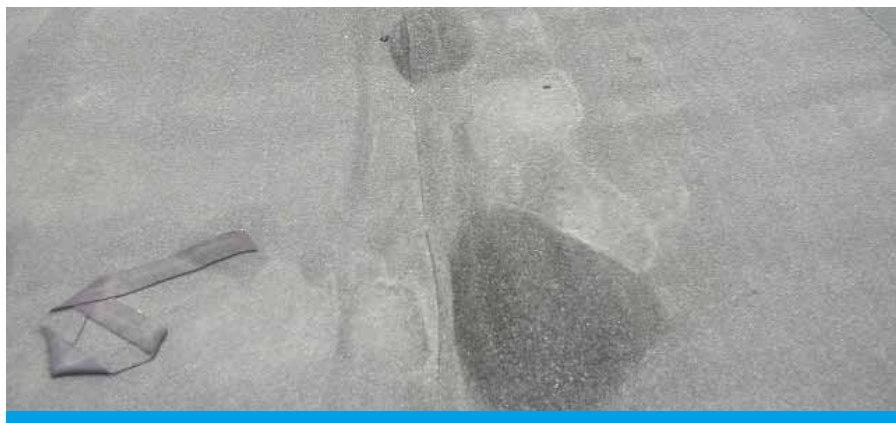
## ⊗ Вздутие водоизоляционного ковра с образованием воздушных или /и водяных мешков

Небольшие по площади вздутия образуются из-за наплавления кровельного ковра на влажное основание, значительные по площади — из-за нарушения температурно-влажностного режима крыши. Причиной образования является отрыв слоев кровельного ковра от основания.

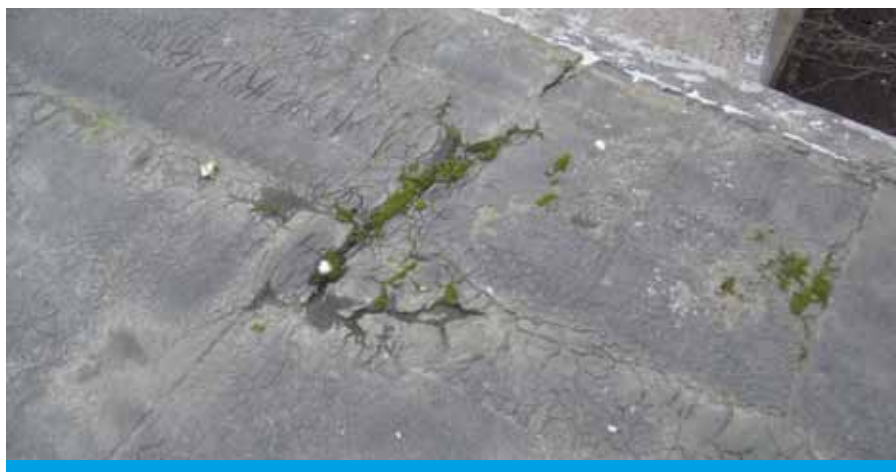
## ⊗ Растрескивание водоизоляционного ковра

Трещины на материале кровельного ковра, не защищенного посыпкой. Возникают из-за разрушения битума под воздействием ультрафиолетовых лучей.

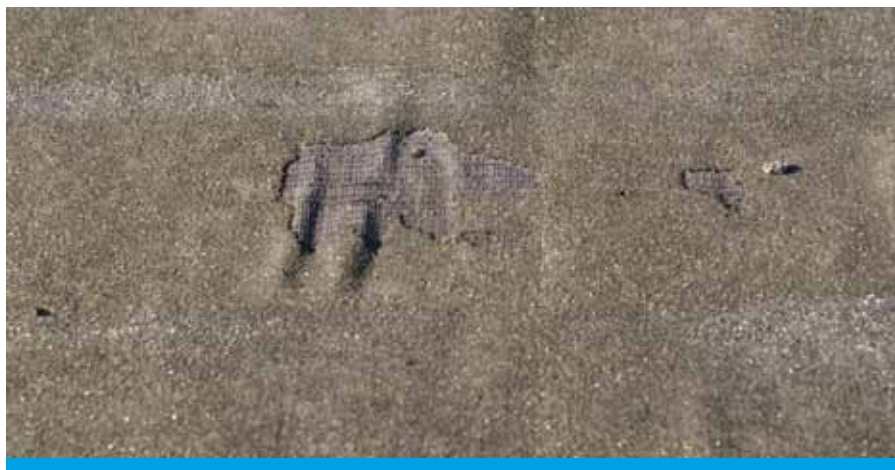
## ⊗ Разрушение верхнего покровного слоя материала до основы

Наличие на кровельном ковре пятен без верхнего слоя вяжущего. В таких местах видна основа материала. Дефект встречается на кровле из материалов с основой из стеклоткани.

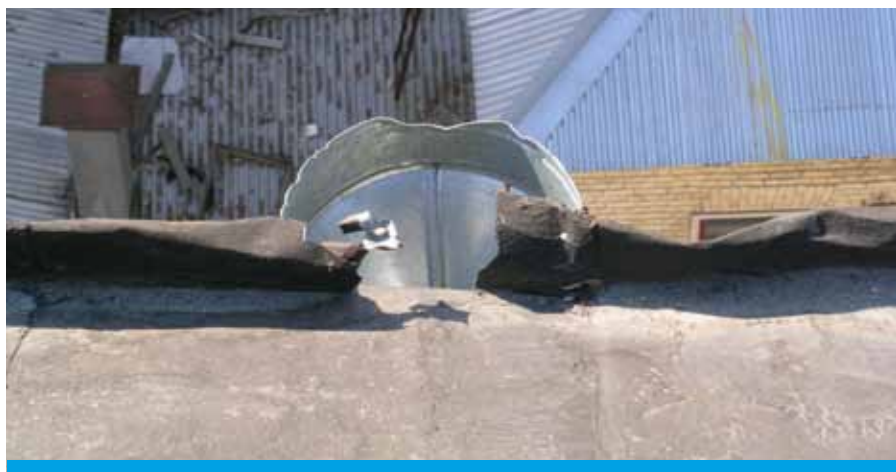
## ⊗ Неправильное крепление воронок наружного водостока

Отсутствие крепления воронки или крепление воронки проволокой. Причиной дефекта является нарушение правил монтажа воронки наружного водостока при устройстве кровли.

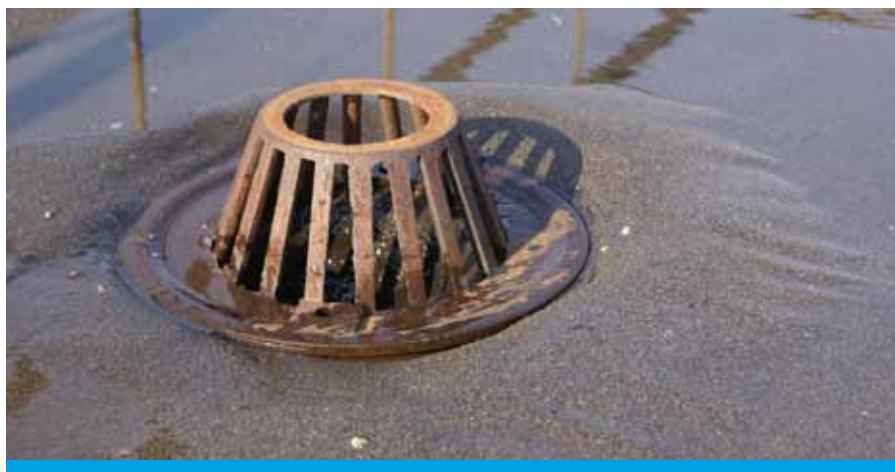
## ⊗ Неправильное выполнение сопряжения кровли с водоприемной воронкой

Уровень воронки выше уровня рядовой кровли или сечение воронки сужено из-за дополнительных слоев, заведенных в воронку. Причиной дефекта является отказ от демонтажа воронок внутреннего водостока при ремонтах и нарушения правил выполнения сопряжения кровельного ковра с водоприемной воронкой: отсутствие локального понижения уровня кровли.

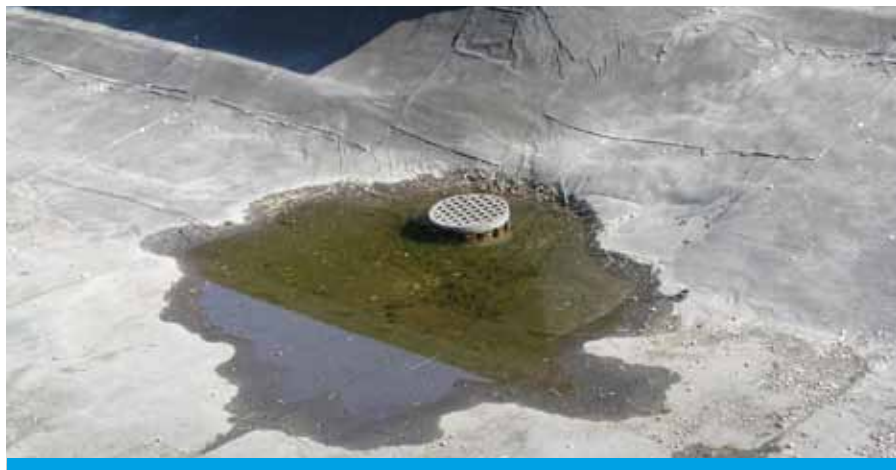
## ⊗ Засорение воронок

Образование на кровле обширных зон застоя воды — глубоких луж значительной площади — из-за прекращения стока воды через водосточные воронки. Засорение воронок происходит из-за нарушения правил эксплуатации кровли: отсутствие со-  
роудерживающих решеток на водоприемных воронках, попадание мусора в систему внутреннего водостока.

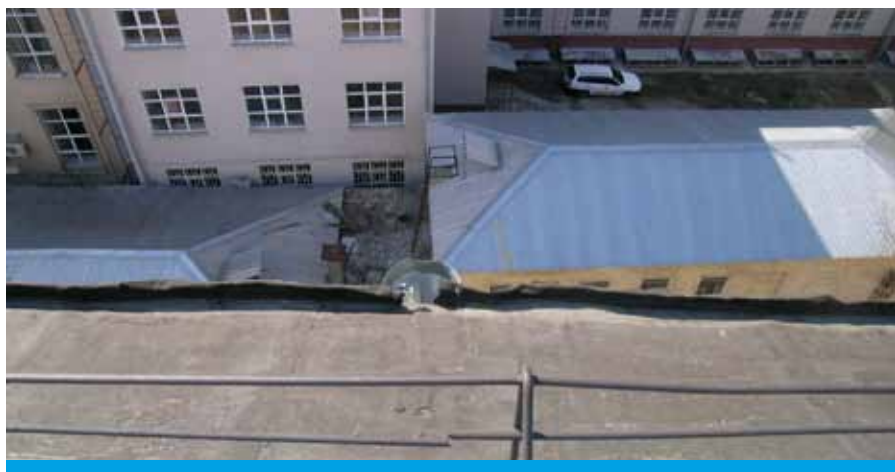
## ⊗ Механическое повреждение карнизных свесов

Пробоины и деформация водосточных желобов и карнизных свесов. Дефект возникает из-за нарушения правил эксплуатации кровли в зимний период: применение несоответствующего инструмента при очистке кровли от наледи.

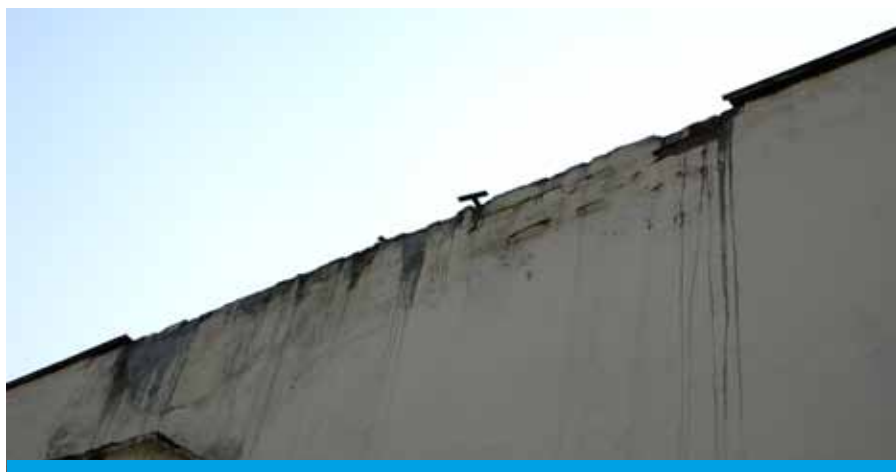
## ⊗ Отсутствие элементов карнизных свесов

Отсутствие картин карнизного свеса. Дефект возникает из-за неправильного крепления карнизного свеса при капитальном ремонте кровли.

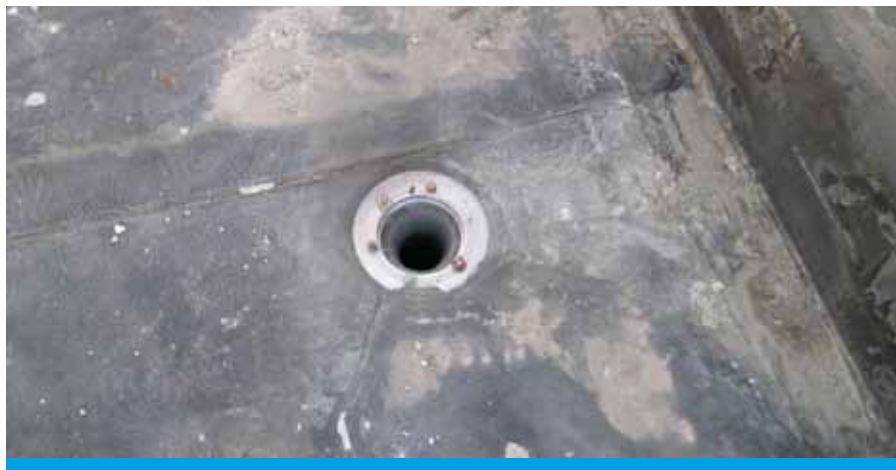
## ⊗ Отсутствие защитных решеток или колпаков на водоприемных воронках

Отсутствие защитных решеток или колпаков на воронках внутреннего водостока. Как правило, отсутствие защитных решеток или колпаков вызвано их утратой при капитальном ремонте. Еще одной причиной отсутствия защитных решеток является то, что в осенний период очистка кровли от листвы не производится, что приводит к ее скоплению на защитных решетках или у защитных колпаков, и службы эксплуатации просто убирают данный элемент с воронок.

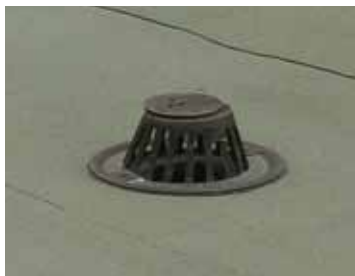
установить колпаки или защитные решетки на воронки внутреннего водостока.

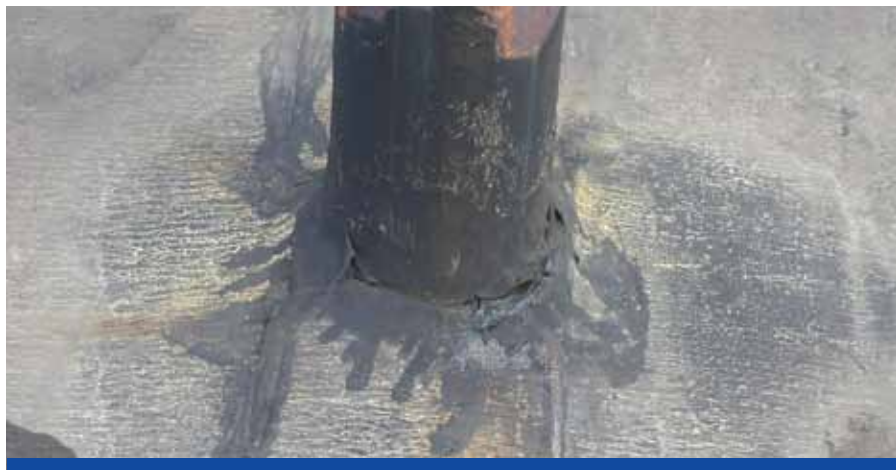
## ⊗ Отсутствие защитного слоя

Отсутствие защитной крупнозернистой посыпки или окрасочного слоя на верхнем слое кровельного ковра, заведенного на вертикальную поверхность. Дефект возникает из-за нарушения правил эксплуатации кровли. Кровельный ковер под воздействием льда, снега постепенно теряет крупнозернистую посыпку, и защитный слой необходимо восстанавливать в рамках текущих ремонтов.

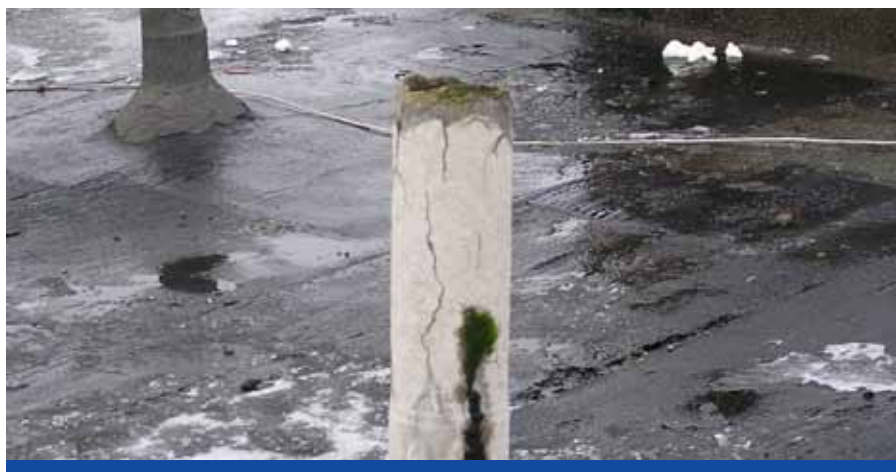
## ⊗ Отсутствие защитных колпаков на сантехнических вытяжках

Отсутствие колпаков на санитарно-технических вытяжках. При неправильной установке колпаков происходит обмерзание оголовка трубы сантехнических вытяжек, поэтому служба эксплуатации снимает их.

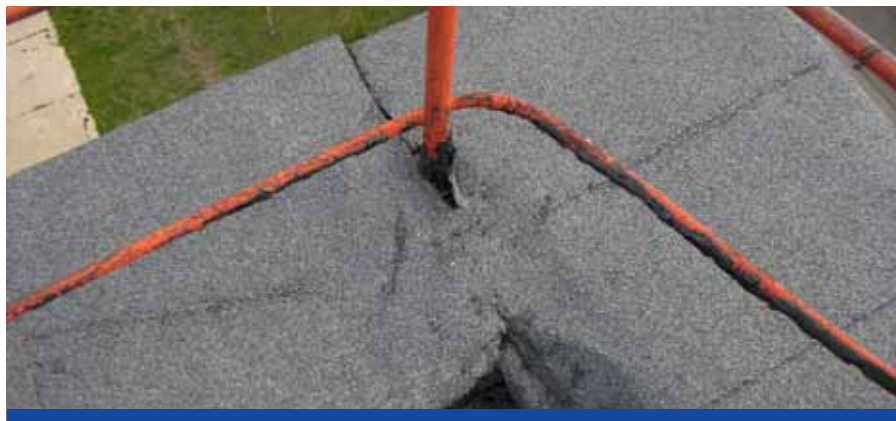
## ⊗ Отсутствие герметизации в местах сопряжения кровли с опорными частями выступающих конструкций

Отсутствие герметизации креплений элементов оборудования, ограждений и т.п.

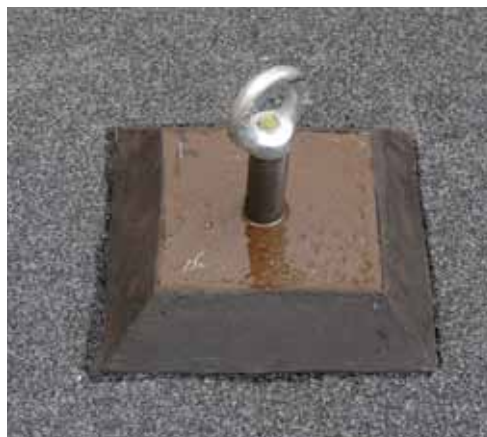
- I Выполнить герметизацию креплений элементов оборудования:

втопить посыпку в месте установки рамки,

залить рамку битумно-полиуретановым герметиком.

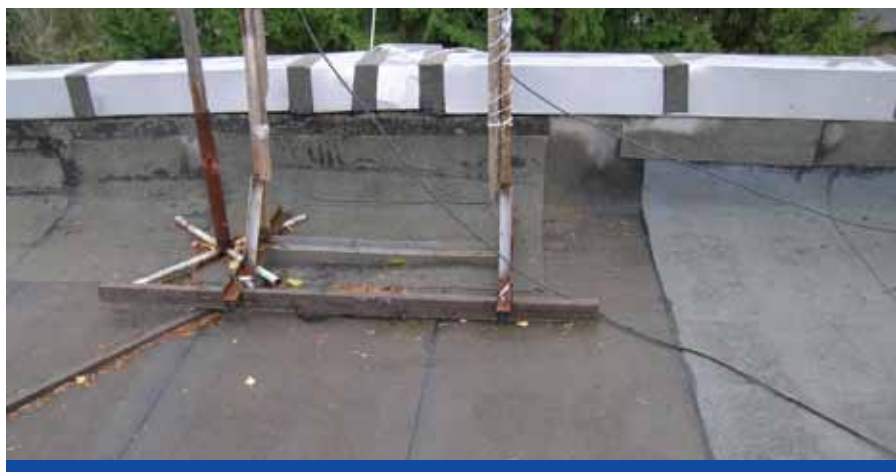
## ⊗ Отсутствие фундамента под оборудование

Установка оборудования непосредственно на кровлю. Основная причина — отсутствие проектного решения на установку оборудования.

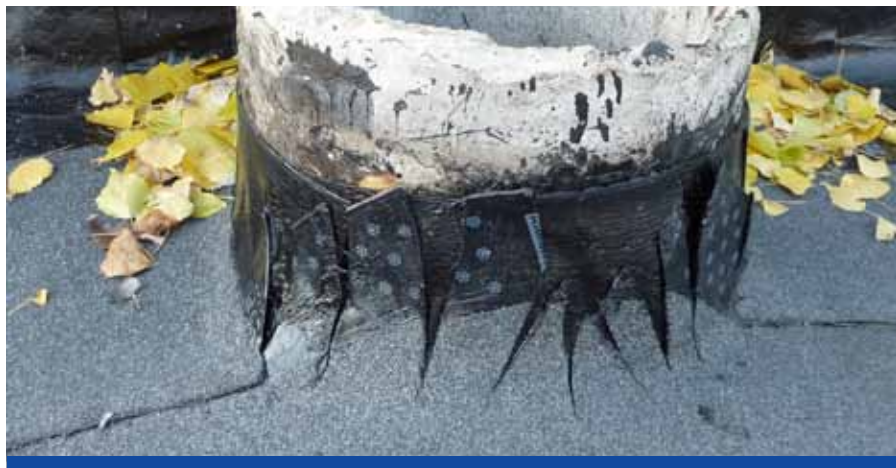
## ⊗ Неправильное выполнение гидроизоляции кровельного узла

Ошибки при устройстве примыкания к элементам и оборудованию кровли. Основная причина дефекта — отсутствие проектного решения на установку оборудования
